## **E.1 Dane ogólne**

Przebudowa wraz ze zmianą sposobu użytkowania budynków B.1.1, B.1.2 oraz na działce nr 474/8 obr. 105 Podgórze w Krakowie.

Ekspertyza dotyczy możliwości realizacji zamierzenia budowlanego polegającego na przebudowie, budynków oznaczonych symbolami B1.1, B1.2 i B1.3.

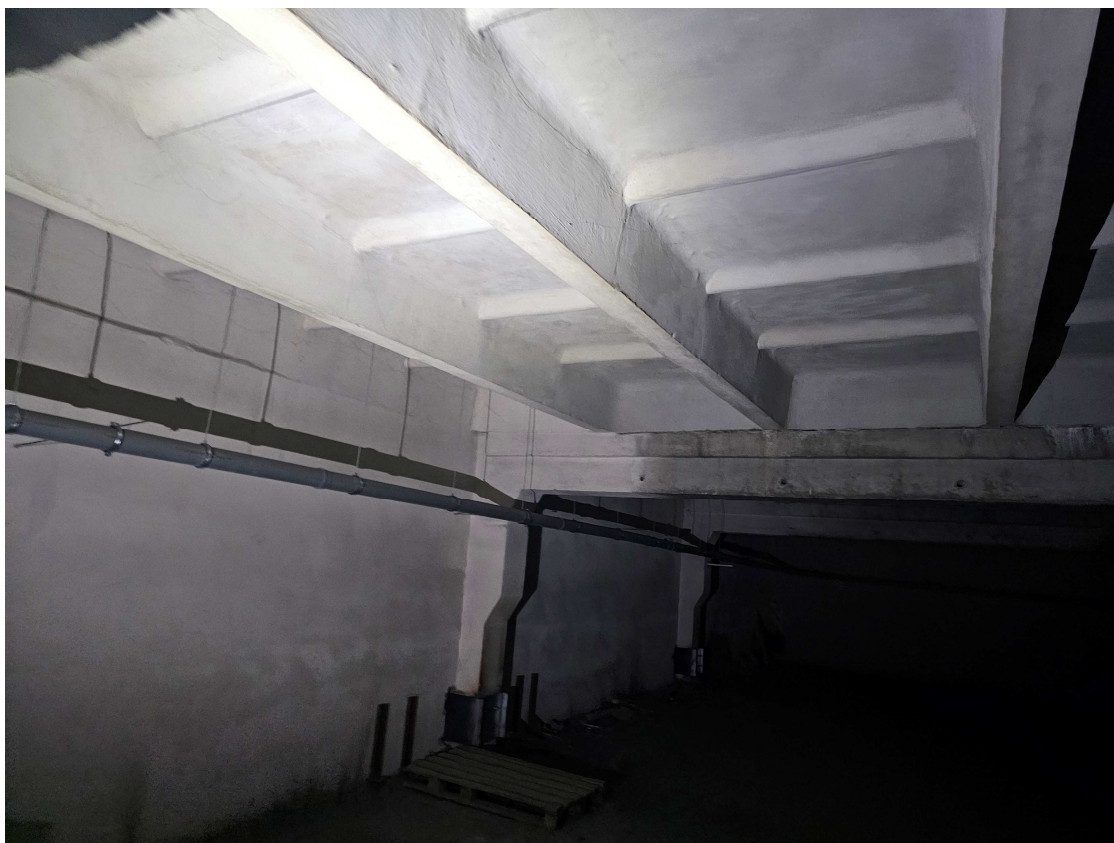
Stropy nie wykazują negatywnej pracy konstrukcji jednak posiadają lokalne ubytki, które należy uzupełnić zaprawami naprawczymi do betonów. Płyty stropowe należy dostosować do projektowanych warunków pożarowych. W przypadku niespełnienia warunków ochrony pożarowej należy płyty stropowe zabezpieczyć przeciwpożarowo do odpowiednich warunków pożarowych.

*Rysunek 1 Widok na konstrukcję stropu*

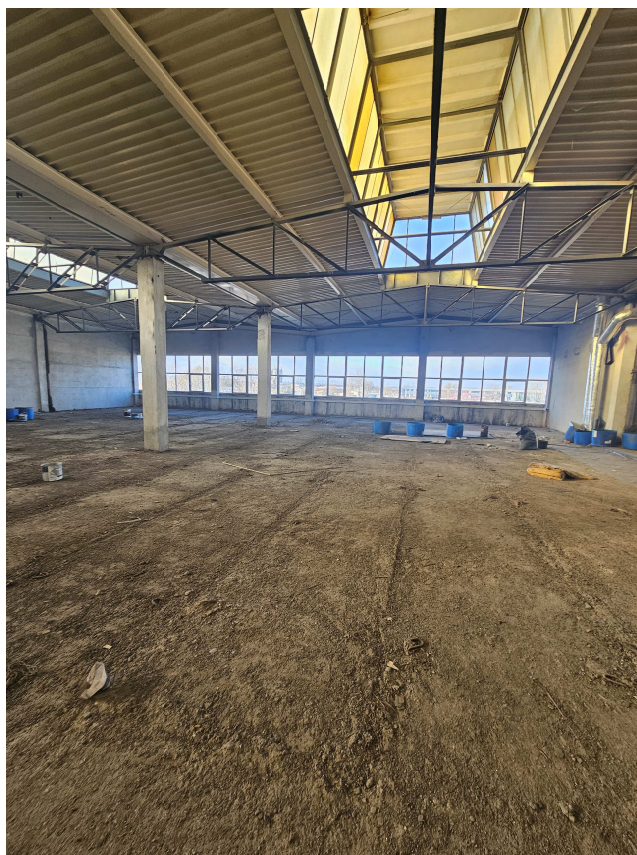
*Rysunek 3 Widok na główną konstrukcję wsporczą oraz połączenie słupów żelbetonowych ze stalową konstrukcją dachu.*

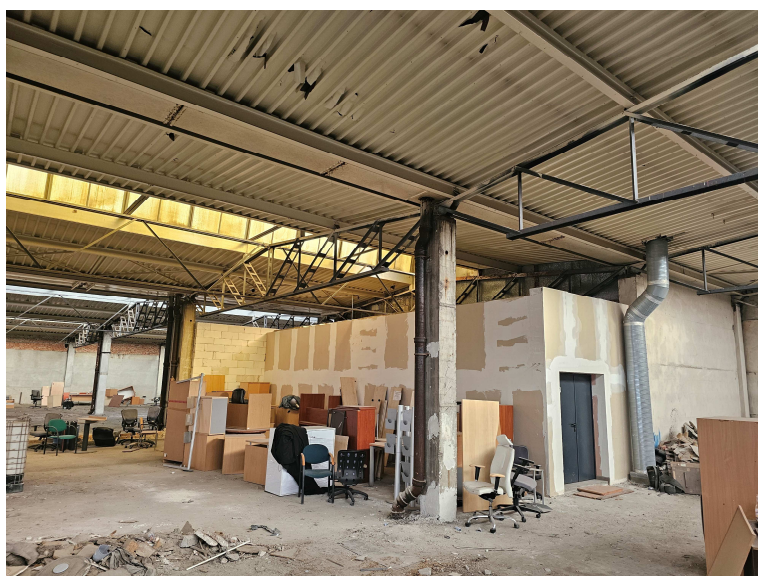
Konstrukcja zadaszenia nie wykazuje negatywnej pracy konstrukcji, brak widocznych ugięć oraz nadmiernej korozji konstrukcji. Zewnętrzna warstwa blachy trapezowej złuszczone, którą należy odtworzyć.

*Rysunek 4 Widok na zewnętrzną, złuszczoną warstwę blachy trapezowej. Warstwę należy odtworzyć.*

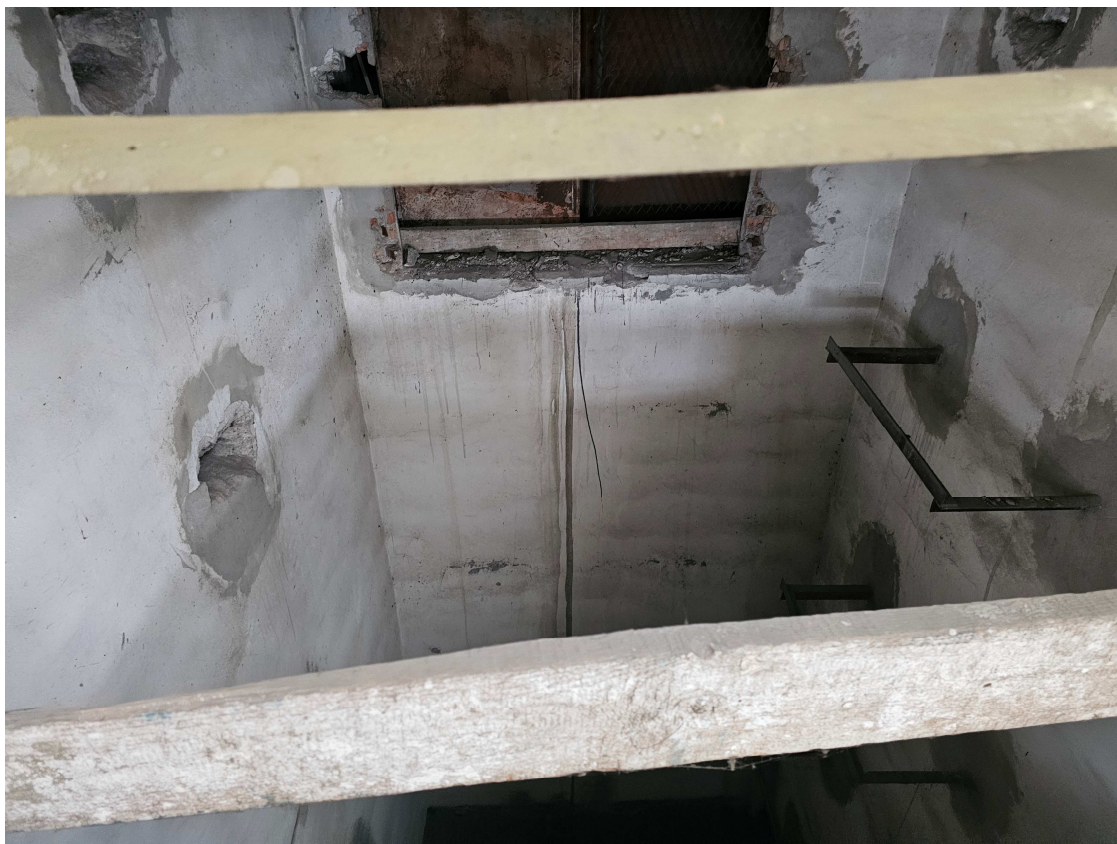
Schody zaprojektowano z indywidualnych prefabrykowanych żelbetów. Szyby windowe zaprojektowano w żelbetowej konstrukcji monolitycznej. Brak widocznych, negatywnej pracy konstrukcji. Konstrukcję schodów oraz szybu można uznać za stabilną.

*Rysunek 5 Widok na konstrukcję szybu*
