### I.1. PRZEDMIOT OPRACOWANIA

Przedmiotem opracowania jest opinia techniczna wraz z propozycjami wzmocnienia i napraw istniejącego ogrodzenia zlokalizowanego przy al.Powstania Warszawskiego 6 w Krakowie

### II.2.2 OPINIA TECHNICZNA

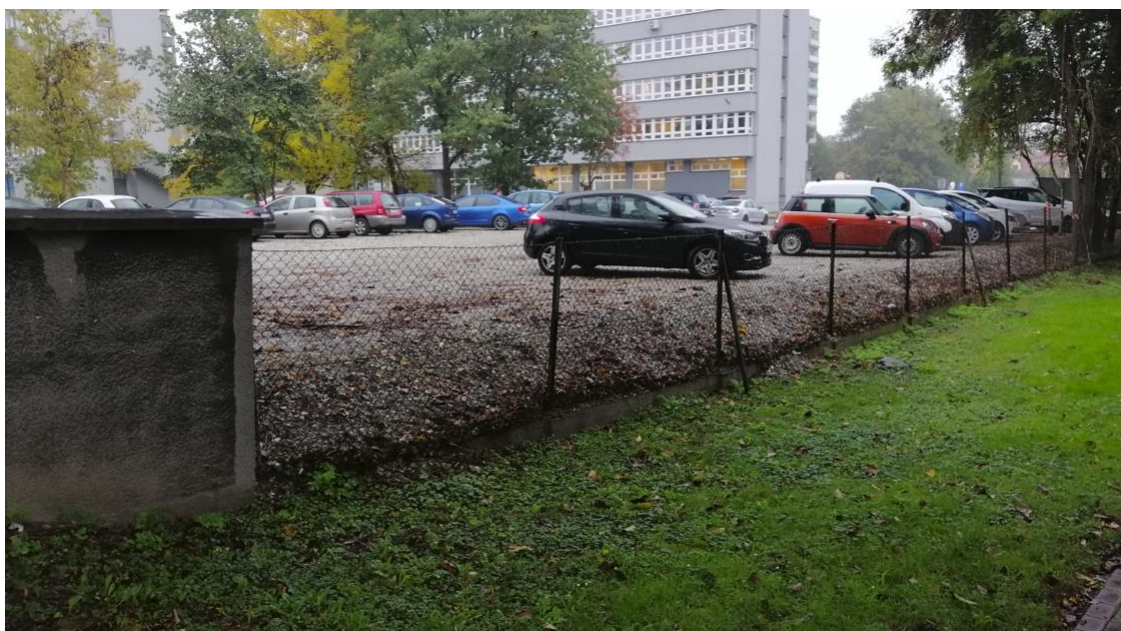
Przedmiotowe ogrodzenie, znajdujące się w Krakowie przy al.Powstania Warszawskiego 6 posiada betonowe fundamentowy o zmiennej szerokości i wysokości – pod istniejącymi słupkami fundamenty są zagłębione niżej niż ściany pod przęsłami. Dodatkowo ściany są oddylatowane od stóp pod słupkami.

*Fot.1 – widok poglądowy ogrodzenia*

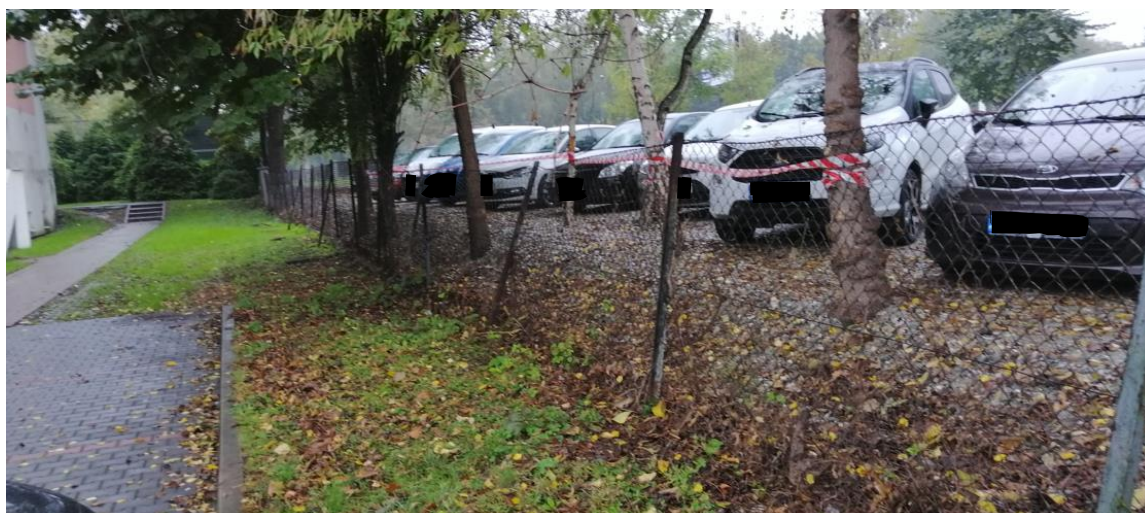
*Fot.2 – widok poglądowy ogrodzenia*

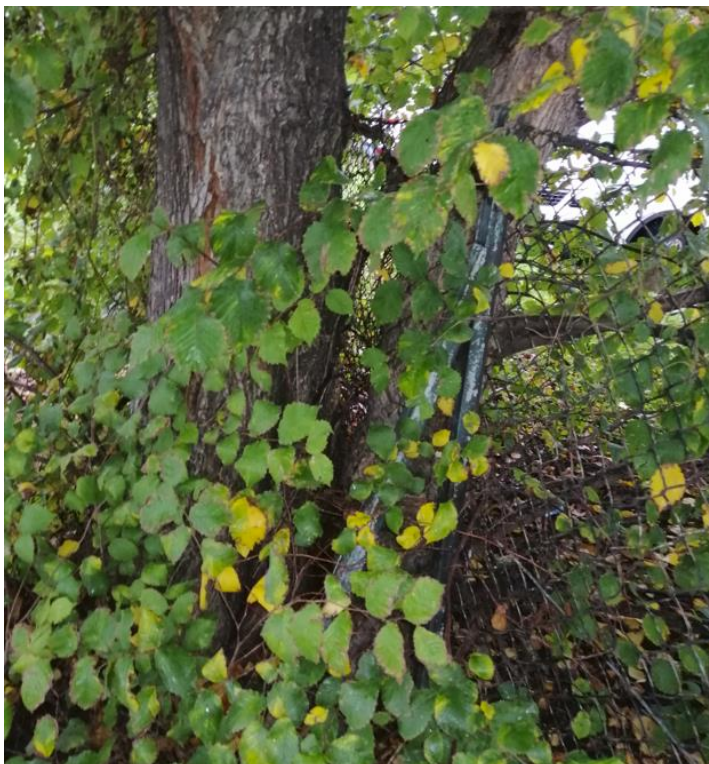
- Stopy pod słupkami są oddylatowane belek podwalinowych pod przęsłami i są bardziej od nich zagłębione
- Średnia rozpiętość przęsła wynosi ok. 2,80 – 2,90m
- W niektórych przęsłach występuje kolizja ogrodzenia z drzewami, co ma destrukcyjny wpływ na ogrodzenie
- Zarówno stopy jak i podwaliny pod przęsłami są popękane
- Słupki i przęsła są skorodowane i zniszczone (powyginane), co wpływa dodatkowo negatywnie na fundamenty

*Fot.3 – kolizja ogrodzenia z drzewami*

**WPŁYWU WODY. DODATKOWO DRZEWA (KORZENIE) POWODUJĄ ZNISZCZENIA**  
**ZARÓWNO STÓP FUNDAMENTOWYCH JAK I BELEK PODWALINOWYCH.**  
**PROJEKTOWANE NAPRAWY I WZMOCNIENIA SŁUŻĄ ZABEZPIECZENIU**

- Roślinność krzewiastą należy wyciąć, usuwając także jej korzenie, aby nie wpływały destrukcyjnie na fundamenty
- W miejscu kolizji z istniejącymi drzewami, należy je ominąć, wykonując pod nowe elementy fundamenty, dostosowane głębokością posadowienia do tych aktualnie istniejących

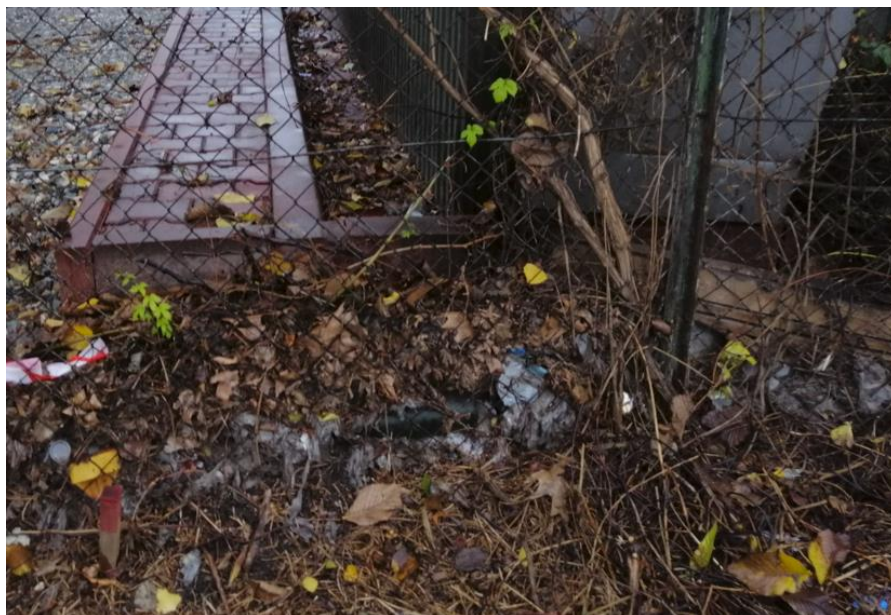
*Fot.4 – degradacja ogrodzenia przy gruncie*

**ISTNIEJĄCE AKTUALNIE OGRODZENIE ZNAJDUJE SIĘ W STANIE**  
**NIEZADOWALAJĄCYM PRZED WSZYSTKIM ZE WZGLĘDU NA LICZNE ODPRYSKI**  
**BETONU, POWODUJĄCE DEGRADACJĘ MATERIAŁU WYNIKAJĄCĄ Z NEGATYWNEGO**

- Rozbiórka części nadziemnej ogrodzenia – usunięcie (wycięcie) słupków i siatki
- Zabezpieczenie wszystkich ubytków betonu . W tym zakresie zaleca się:

- Usunięcie luźnych elementów betonu,
  - Poddane czynnikom zewnętrznym zbrojenie oczyścić (mechanicznie lub chemicznie) i zabezpieczyć antykorozyjnie

- Uzupełnić materiał betonowy – proponuje się wykorzystać do tego system napraw betonu
    - Pokryć miejsca odspojeń powłoką kontaktową (powodującą lepsze połączenie starego i nowego materiału)

- Nałożyć grubo- lub drobnoziarnistą warstwę zaprawy do napraw betonu (z zależności od głębokości ubytków – zgodnie z zaleceniami producenta)
    - Nałożyć szpachlówkę wyrównującą

- Nałożyć preparat hydrofobizujący, aby zabezpieczyć miejsca napraw przed ingerencją wody
- Aby zapewnić uciąglenie fundamentów przed wykonaniem nowej części nadziemnej zaleca się wykonać 2 warstwy pustaków szalunkowych, stosując na ich połączeniu zbrojenie poziome, natomiast by zapewnić połączenie z fundamentami, należy zastosować pręty wklejane na żywicy epoksydowej #10 w rozstawie co ok.50cm.

- Aby zabezpieczyć nową i istniejącą część cokołu przed negatywnym wpływem wody, należy zastosować na ich połączeniu oraz na całej wysokości części nadziemnej tynk hydrofobowy na siatce (np.akrylowy lub odpowiadający) lub preparaty silikonowe

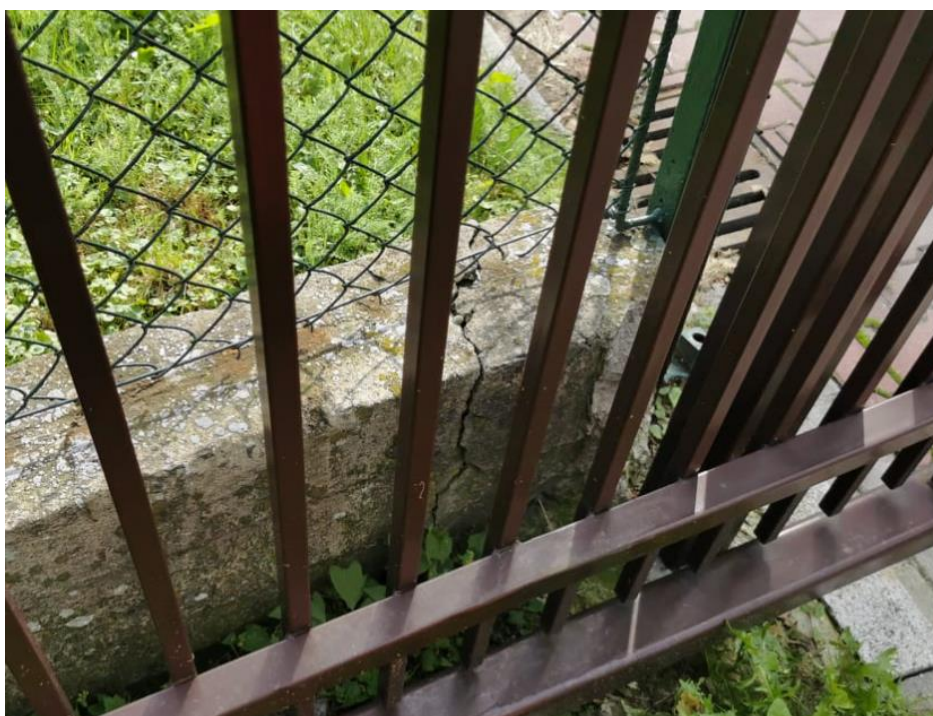
*Fot.5 – pęknięcie ogrodzenia przy gruncie*

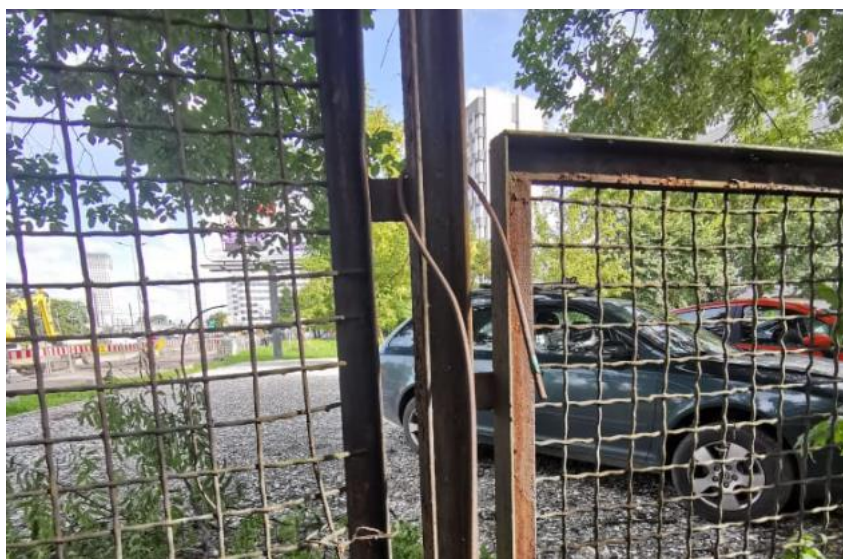
*Fot.6– korozja elementów stalowych*

*Fot.7– korozja elementów stalowych*

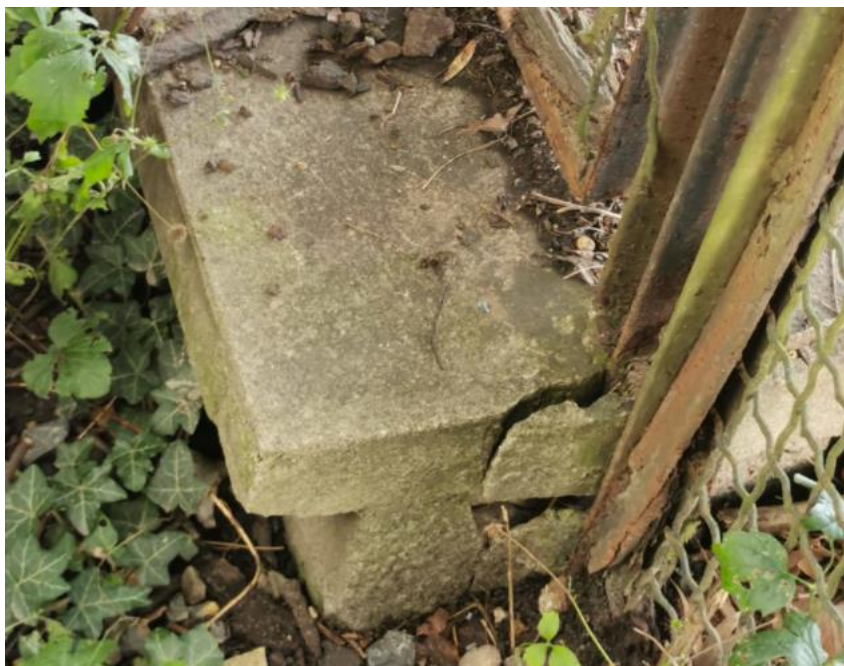
Fot.8– odspojenie betonu

**FUNDAMENTÓW W STANIE ISTNIEJĄCYM, ABY MOŻNA BYŁO WYKONAĆ**  
**ZAPLANOWANE PRACE POLEGAJĄCE NA STWORZENIU NOWEJ CZĘŚCI NADZIEMNEJ**  
**OGRODZENIA. KONIECZNE JEST ZABEZPIECZENIE ODSPOJEŃ BETONU.**
